Ахмедов М.А., канд. физ.-мат. наук, в. н. с.  
Институт сейсмостойкости сооружений  
Академии наук Республики Узбекистан

## ПОВРЕЖДЕНИЯ И РАЗРУШЕНИЯ ОБЪЕКТОВ ЭНЕРГОСИСТЕМ ПРИ ЗЕМЛЕТРЯСЕНИЯХ

*Проанализированы полученные повреждения и разрушения на объектах электроэнергетики при Фукуйском (Япония) 28.06.1948 г., Спитакского (Армения) 08.12.1988 г. и ряда других землетрясений. Отмечены причины аварий Саяно-Шушенской ГЭС и плотин. Сделаны выводы и даны рекомендации для принятия соответствующих защитных мероприятий.*

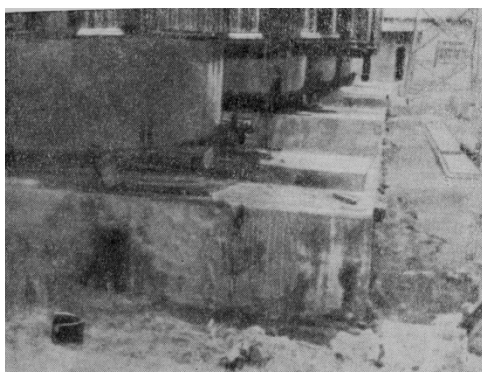
4. Второстепенная линия электропередач на деревянных столбах	4. 245 деревянных столбов наклонились		4. 482 столба были сломаны и провода порвались
5. Трансформаторы	5. Отмечены осадка фундаментов и вырывы анкерных болтов, которые очень близко к краю фундаментов. Вырывы анкерных болтов и размеры фундаментов также привели к опрокидыванию масляных выключателей (рис.1-3) [3].		5. Серьезные повреждения в местах вводов анкерных креплений имели четыре трансформатора по 100 тыс. кв. каждый подстанции г. Мацуоки.

Рис. 1. Анкерный хомут, срезанный в уровне стальной плиты фундамента в основании трансформатора [14]

фундаменту оборудование, происходит его смещение, и даже опрокидывание, что приводит к поломке и нарушению нормального его функционирования. Чтобы этого не произошло необходимо определение величин перемещения и углов поворота и сопоставление их с допустимыми и принятие соответствующих защитных мероприятий.

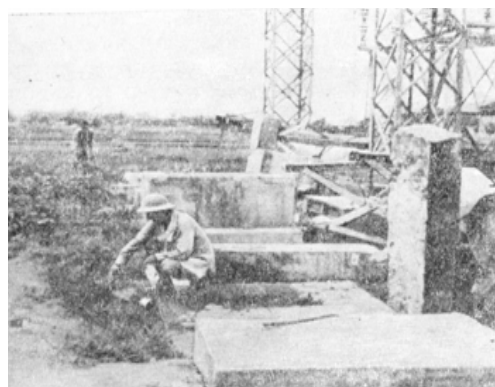
Рис. 2. Опрокинутые масляные выключатели [14]

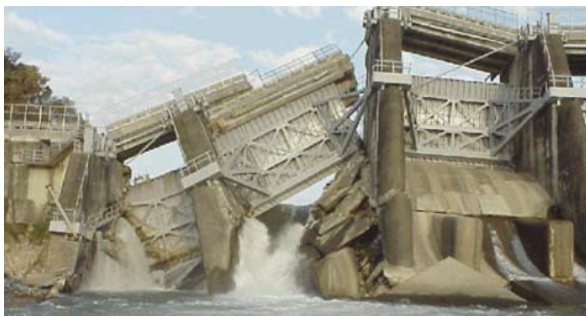
Рис. 3. Разрушение плотины Ши-Кань на Тайване во время землетрясения Чи-Чи 21.09.1999 г [9]

Сохранность плотин была обеспечена высоким качеством проектирования, правильной эксплуатацией и своевременным принятием необходимых мер в критических ситуациях. Не выполнение этих требований приводят к катастрофическим разрушениям плотин. Не учет сейсмического разлома проходящего под плотиной Шикань, привел к его разрушению землетрясением Чи-Чи в 1999 г. на Тайване (рис. 4) [9], неправильная эксплуатация и не принятие своевременных мер, привели к катастрофической аварии Саяно-Шушенской ГЭС 2009 г. (рис. 7) [10].

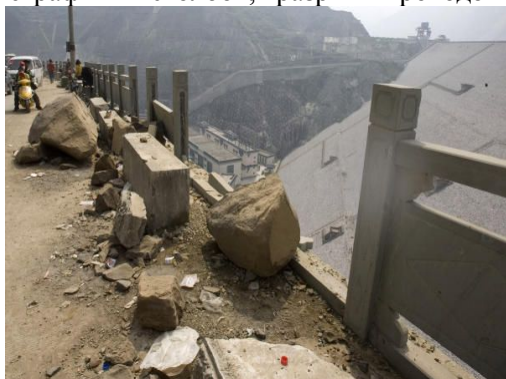
Рис. 4. Фрагменты повреждения плотины «Зипингпу» во время землетрясения [9]

Несмотря на близость плотин к эпицентру землетрясения (12–17 км), эти плотины выдержали сотрясения, за исключением значительных и незначительных повреждений, которые сводились к нарушению облицовочного бетона и разрыхление каменно набросной плотины Зипингпу, смещению плотины Бику на 30 см, разрывам облицовочных плит и стен парапетов, трещинам зданий ГЭС и др. (рис. 4).

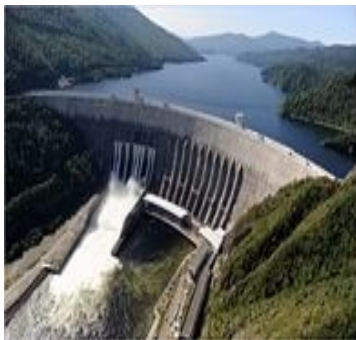
Рис. 5. Саяно-Шушенская ГЭС [10]

В ноябре 1991г., спустя 15 лет после начала эксплуатации, на левобережном примыкании плотины Чиркейской ГЭС произошло обрушение породы объемом около 5 тыс. м<sup>3</sup>, 3 ноября 1992 г. обрушилась часть левобережного откоса объемом 500 м<sup>3</sup> у примыкания плотины Саяно-Шушенской ГЭС.

В обоих случаях провоцирующими факторами явились, предшествующие периоды высокой сейсмической активности, вызвавшие максимальные арочные напряжения плотин в зоне обрушения в холодное время с обильными дождями (рис. 5, 6) [6, 10, 13].

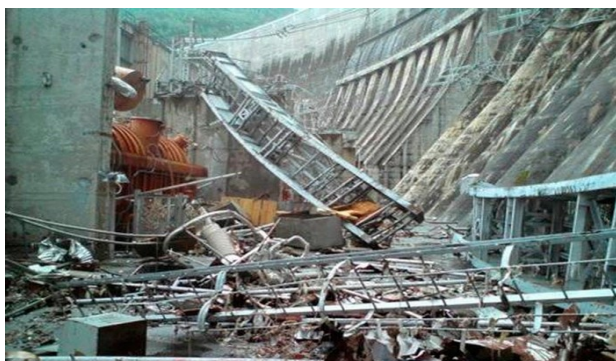
*Плотина Саяно-Шушенской ГЭС, Россия.* В результате аварии на Саяно-Шушенской ГЭС погибло 75 человек, оборудованию и помещениям станции нанесён серьёзный ущерб (рис. 7). Работа станции по производству электроэнергии была приостановлена. Последствия аварии отразились на экологической обстановке акватории, прилегающей к ГЭС, на социальной и экономической сферах региона. Сумма ущерба составила более 40 млрд. руб. [10].

Рис. 7. Август 2009 г., авария на Саяно-Шушенской ГЭС (Россия)

- нельзя нещадно десятки лет эксплуатировать объекты энергетики в ущерб их надежности и безопасности, сверхустановленных ресурсов работы сооружений и оборудования, без проведения мероприятий по модернизации и техническому переоснащению;

- в период эксплуатации необходимо соблюдение всех регламентов по проведению капитальных ремонтов и обеспечению

наблюдений за состоянием технологического оборудования и гидротехнических сооружений. По истечении нормативных сроков работы оборудование подлежит замене, как это принято в мировой практике;
