## Классификация причин разрушения металлизационного покрытия погружных электродвигателей при эксплуатации

*Представлена классификация основных причин и механизмов разрушения защитных металлизационных покрытий корпусов погружных электродвигателей (ПЭД). Представленная классификация основана на результатах визуального осмотра, определения характера и локализации повреждений, а также результатов микроструктурных исследований. Полученные результаты исследований позволят с большой степенью достоверности проводить первичную идентификацию причин разрушения металлизационного покрытия корпусов ПЭД.*

## Classification of destruction reasons of metalized coatings in submerged electro-motors during operation

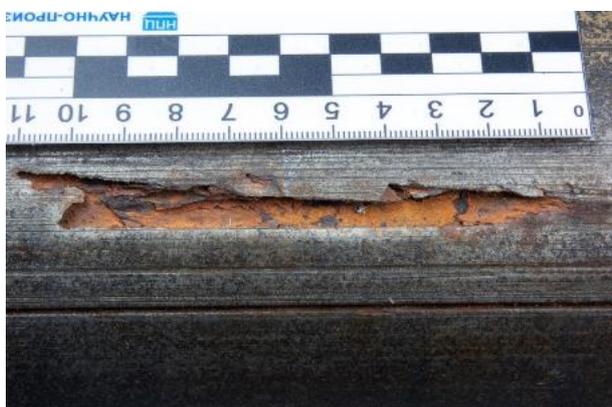
1. Механические повреждения покрытия (рис.1) являются наиболее частой причиной отказа электродвигателей. Механические повреждения проявляются в виде нарушения сплошности покрытия типа глубоких рисок, направленных строго вдоль корпуса.

Рис. 1. Механические повреждения корпуса ПЭД (образец №1)

Характер механических повреждений, их протяженность свидетельствуют об определенных воздействиях на корпуса ПЭД, например, механический контакт при проведении СПО с элементами колонны или при транспортировке изделий. Известно, что износ поверхности за счет различных механизмов способствует сначала изменению поверхностных структурных состояний, а при более сильных воздействиях приводит и к объемным необратимым структурным деформациям вплоть до разрушения [4]. Более подробно механизмы износа рассмотрены в работе [4], при этом необходимо понимать, что протекание различных механизмов износа сопровождается действием множества факторов (физико-механических, физических и механических процессов), вызывающих дефектообразование и уменьшение прочности поверхностного слоя.

1. При наличии механических повреждений покрытия необходимо осуществлять более тщательный контроль за проведением СПО или применять более прочное покрытие;

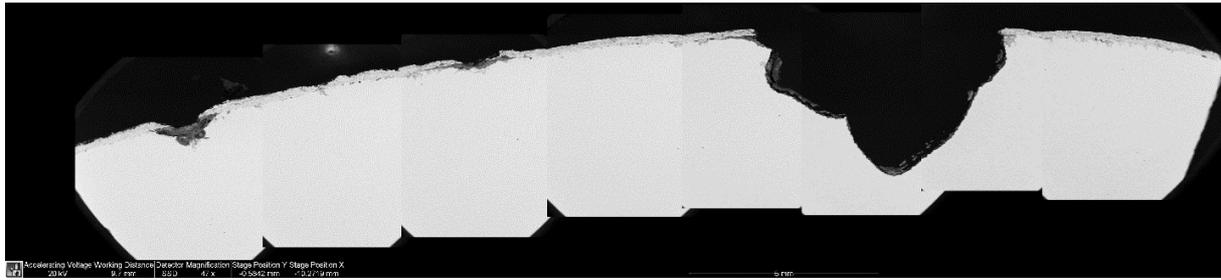
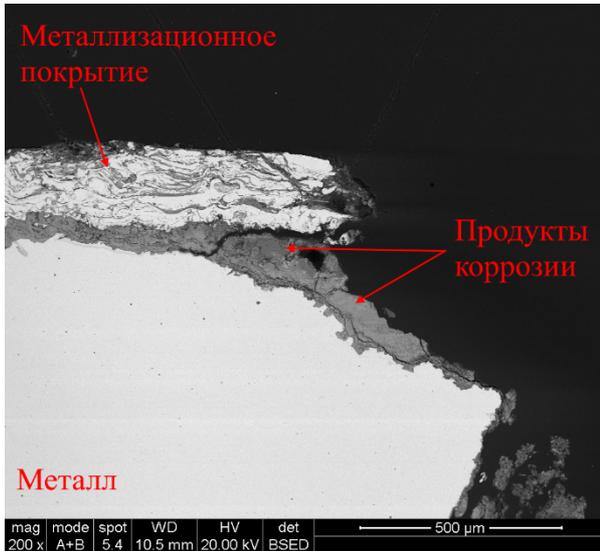
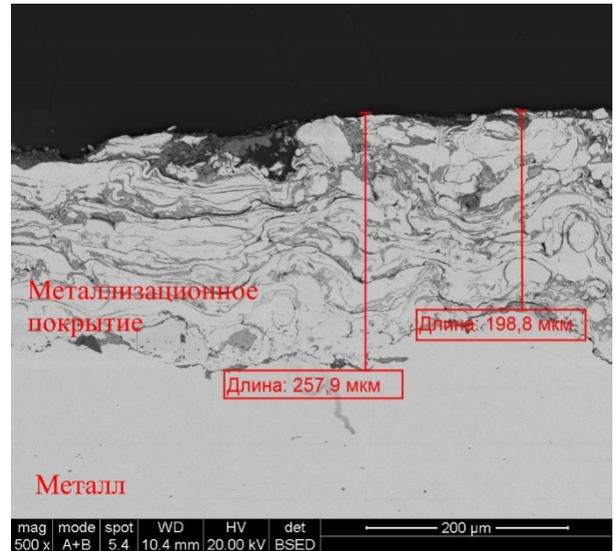
Результаты микроструктурных исследований (рис. 2) свидетельствуют о протекании коррозионных процессов и ускоренном коррозионном разрушении металла корпуса ПЭД на участках нарушения сплошности защитного покрытия. На участках без каких-либо повреждений металлизационного покрытия протекание коррозионных процессов не наблюдается.

Рис. 2. Микроструктура области повреждения защитного покрытия образца №1:

a – общий вид,  $\times 47$ ; б – участок нарушения сплошности покрытия,  $\times 100$ ; в – толщина защитного покрытия,  $\times 500$

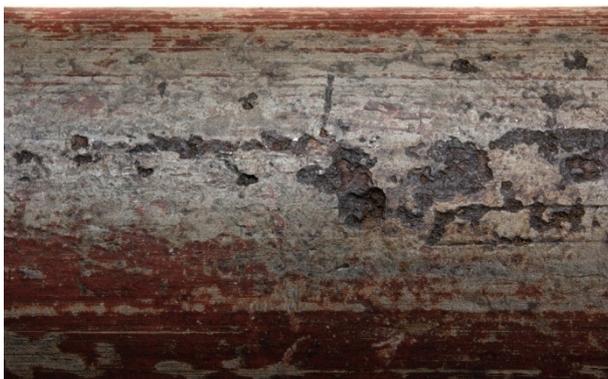
2. Абразивный износ покрытия. Образование данного вида повреждений сопровождается изменением цвета и «стиранием» участков покрытия с образованием локальных очагов коррозионных повреждений. Повреждения, как правило, локализованы вблизи концов корпуса в виде полос шириной до 10 см (рис. 3). В структуре покрытия корпуса ПЭД на участках локального снижения толщины защитного покрытия наблюдается развитие коррозионных процессов с образованием продуктов коррозии (рис. 4).

Рис. 3. Повреждения (абразивный износ) корпуса ПЭД (образец №3)

Наибольший интерес для условий работы ПЭД представляют механизм гидроабразивного изнашивания, возникающий при контакте корпуса с жидкой средой, содержащей абразивные частицы. Здесь износ поверхности происходит за счет царапающего или режущего воздействия частиц на поверхность изделия. Разрушение поверхности металлизационного покрытия, как и любого изолирующего покрытия сопровождается инициированием процессов электрохимической коррозии при

2. При обнаружении абразивного износа покрытия требуется замена типа металлизационного покрытия на более износостойкое;

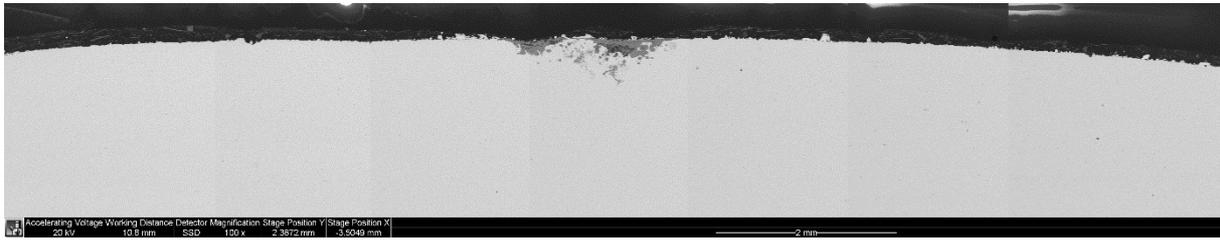
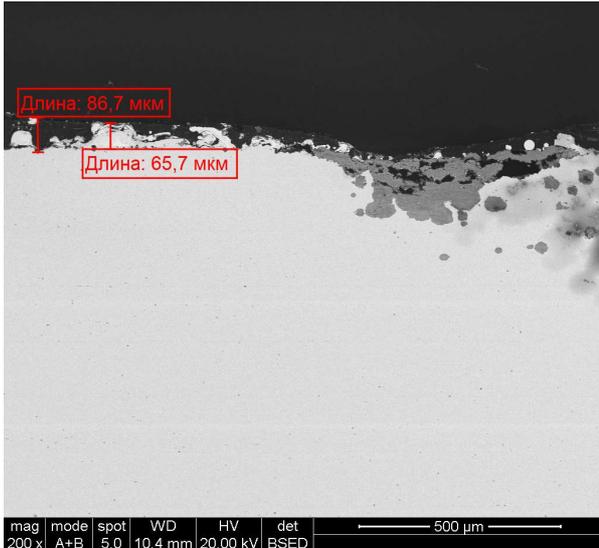
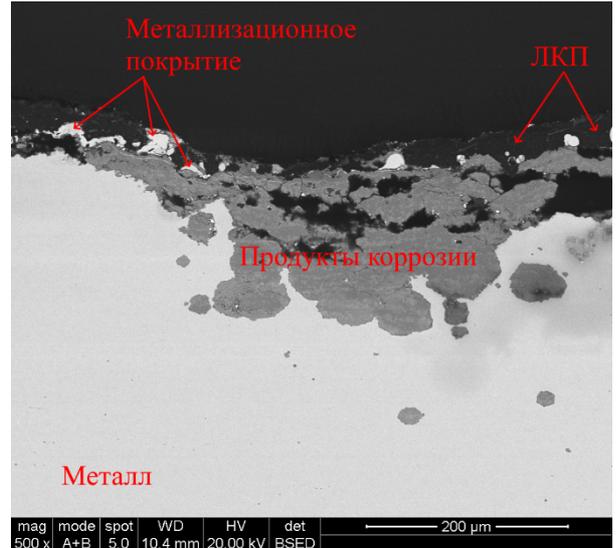
Рис. 4. Микроструктура области повреждения защитного покрытия образца №3:

a – общий вид,  $\times 100$ ; б –  $\times 200$ ; в –  $\times 500$

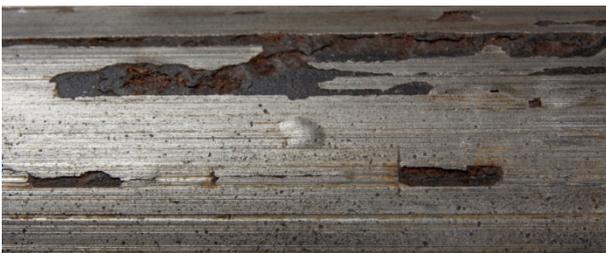
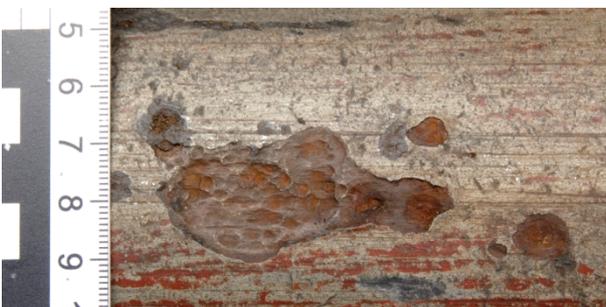
3. Низкие барьерные свойства покрытия. Визуально характер поврежденности проявляется в виде вздутий и отслоений покрытия, расположенных либо равномерно по поверхности корпуса, либо локально на участках площадью в несколько квадратных сантиметров (рис. 5). Для выявленных случаев отказа характерна низкая толщина слоя металлизации – до 150 мкм (рис. 6).

Рис. 5. Повреждения в виде вздутий и отслаиваний металлизационного (a) – образец №6 и комбинированного (б) – образец №4 покрытия корпуса ПЭД «ЛКП+металлизация»

Проникновение компонентов среды через толщу металлизационного покрытия, в отличие от полимерных, имеет недиффузионный характер. Металлизационные покрытия отличаются высокой пористостью, которая способствует проникновению компонентов среды под покрытие к поверхности металла и его электрохимическому растворению [10, 11].

3. При наличии признаков, характерных для низких барьерных свойств покрытия необходимо более тщательный подбор и замена применяемого типа покрытия для конкретных условий эксплуатации;

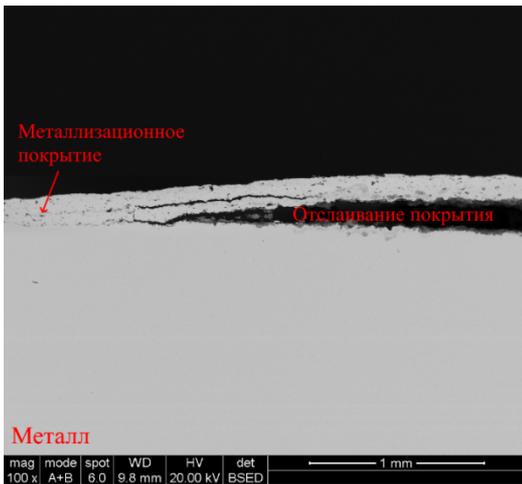
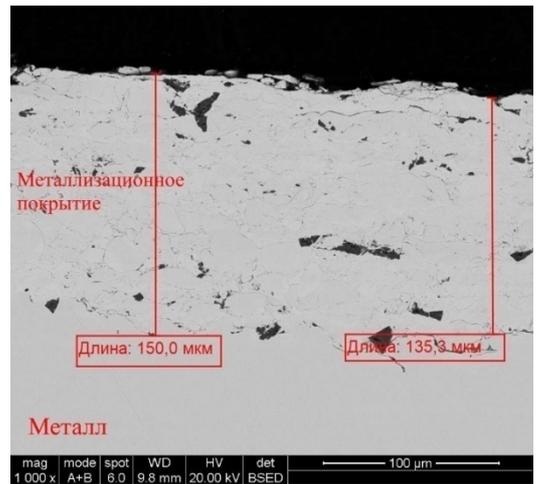
**Рис. 6. Микроструктура покрытия образца №6:**

а – область отслаивания покрытия,  $\times 100$ ; б – толщина слоя покрытия,  $\times 1000$

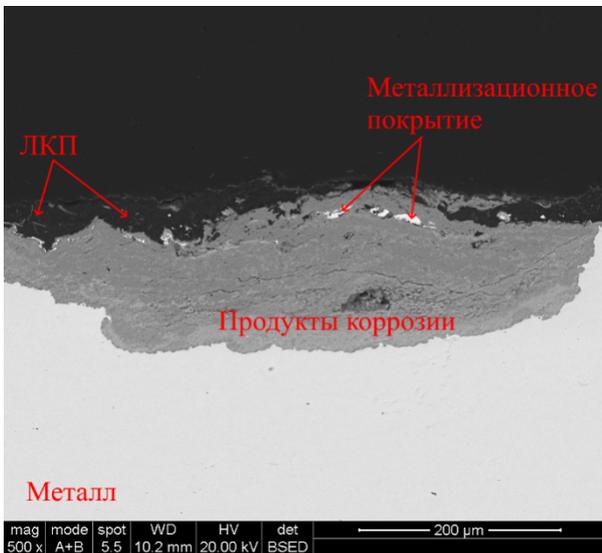
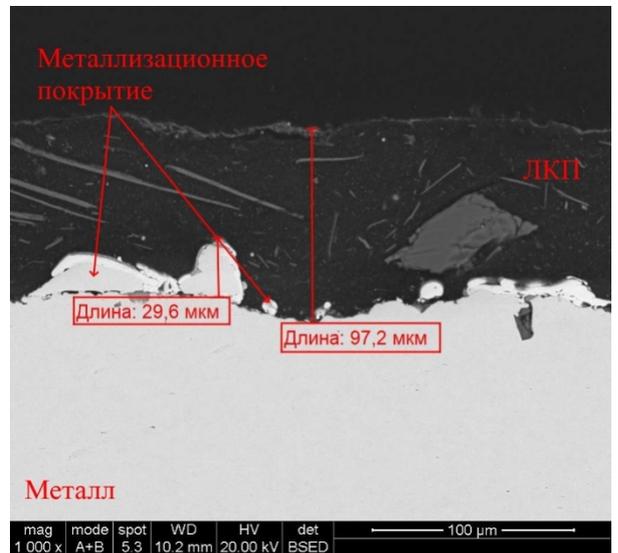
На исследованных образцах ПЭД с комбинированным способом защиты (металлизация + лакокрасочное покрытие) выявлено, что металлизационное покрытие нанесено на поверхность металла, не образуя единый сплошной слой, что также является нарушением технологии нанесения. Отсутствие сплошности слоя металлизационного покрытия характерно для всех исследованных образцов с комбинированным способом защиты. В данном случае проникновение компонентов среды не ограничивается дополнительным барьерным слоем, дальнейшее разрушение происходит по механизму подплёночной коррозии (рис. 7).

**Рис. 7. Микроструктура образца №4 с комбинированным защитным покрытием:**

а – область разрушения покрытия и металла корпуса,  $\times 500$ ; б – толщина покрытия,  $\times 1000$

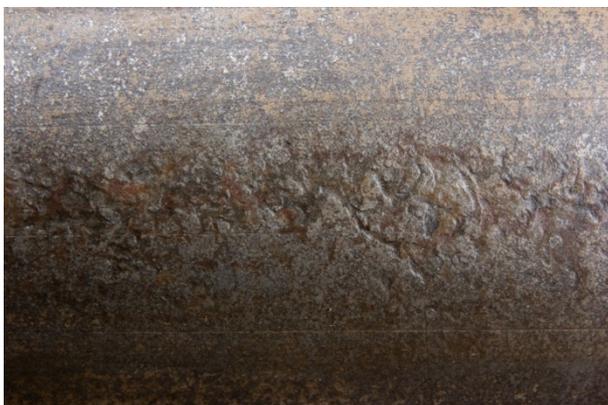
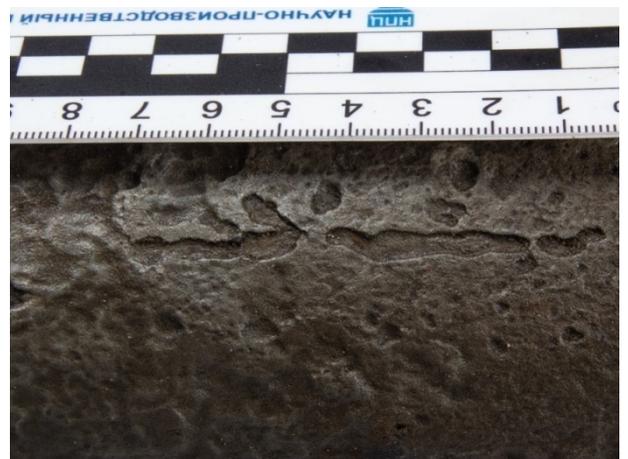
Данный вид разрушения характерен для ремонтных корпусов ПЭД (рис. 8), поверхность которых уже подвергалась коррозионному разрушению, вследствие чего поверхность корпуса обладает значительной неравномерностью (язвенные повреждения, кратеры). Нанесение покрытия на такую поверхность способствует образованию разнотолщинности покрытия (рис. 9), поскольку при нанесении оно полностью повторяет топографию поверхности корпуса ПЭД. К труднодоступным для напыления участкам относятся стенки полостей или углублений, которые при напылении находятся в одной плоскости с линией распыления покрытия (рис. 10).

**Рис. 8. Повреждения корпуса ПЭД:**

а – образец №10; б – образец №5

формирования покрытия. В данном случае наблюдается развитие коррозионных процессов на поверхности ремонтных ПЭД на участках с значительным снижением толщины слоя покрытия и на участках нарушения сплошности покрытия. В последнем случае несплошность покрытия выявляется в основном в труднодоступных для нанесения участках. Локальное снижение толщины покрытия способствует снижению защитных свойств покрытия. Такие изменения свойств покрытия оказывают влияние на развитие процессов подпленочной коррозии, увеличивая ее интенсивность [6].

4. Выявление признаков нарушения технологии нанесения покрытия говорит о необходимости ужесточения мероприятий по контролю качества готового покрытия и контролю технологии нанесения покрытия.

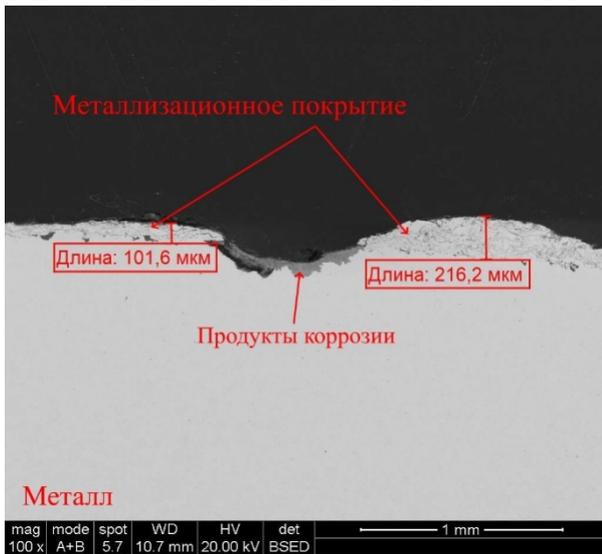
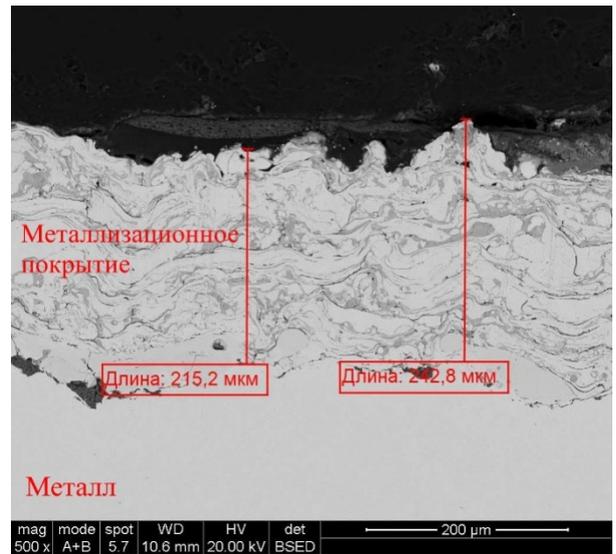
Рис. 9. Микроструктура защитного покрытия ПЭД (образец №10):

а – коррозионное разрушение,  $\times 100$ ; б – толщина покрытия,  $\times 500$

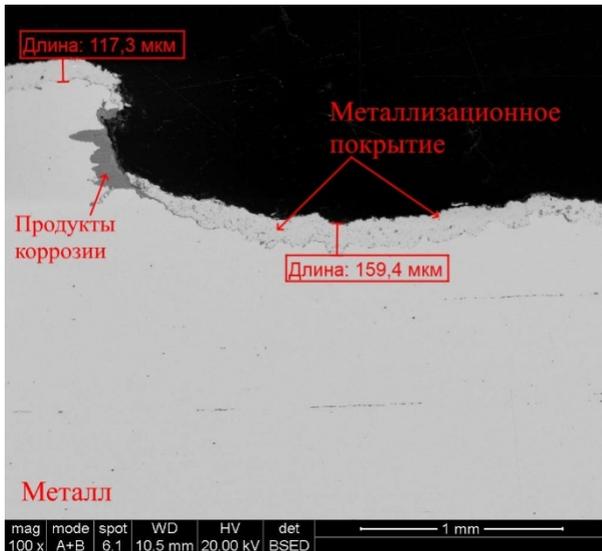
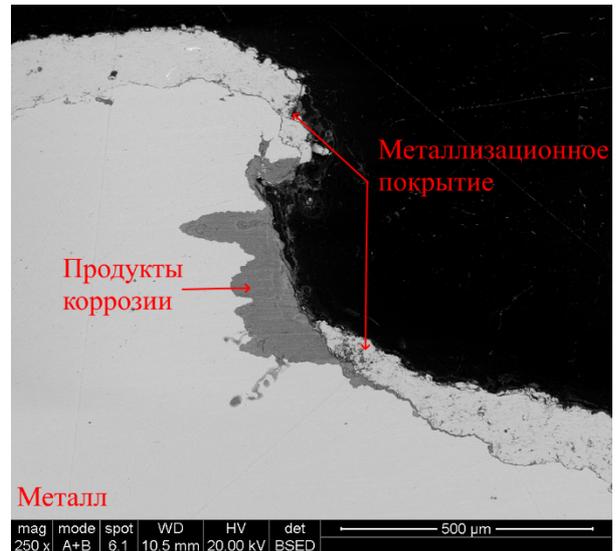
Рис. 10. Микроструктура защитного покрытия ПЭД (образец №5):

а –  $\times 100$ ; б –  $\times 250$
