## 05.23.01 СТРОИТЕЛЬНЫЕ КОНСТРУКЦИИ, ЗДАНИЯ И СООРУЖЕНИЯ

### Дефекты и повреждения железобетонных колонн производственных зданий

#### DEFECTS AND DAMAGES OF REINFORCED CONCRETE COLUMNS OF INDUSTRIAL BUILDINGS

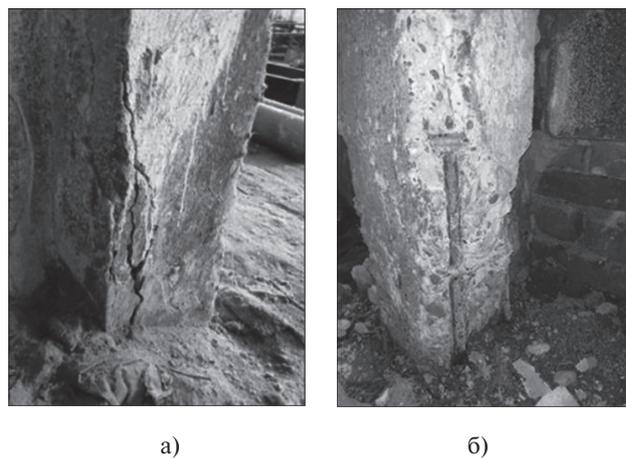
**Трещины** в нижней части колонны являются самым частым повреждением железобетонных колонн и причинами их появления являются повышенная влажность и процесс коррозии арматуры. Влага попадает в бетон через мельчайшие трещинки и вызывает процесс коррозии арматуры. С течением времени, продукты коррозии арматуры увеличиваются в объеме и создают в защитном слое бетона напряжения, способные разорвать бетон (рис. 1, а). Последствиями данных трещин могут стать сколы бетона по углам колонны, вызванные отслоением защитного слоя бетона и развитием коррозии, полное отслоение защитного слоя бетона от арматурного каркаса колонны, обнажение и коррозия арматурного каркаса колонны. Если бетон вокруг трещины издает звонкий звук, то достаточно будет промыть трещину кислотным составом и зачеканить полимерцементным раствором или ремонтной смесью для бетона. Если при простукивании бетон будет издавать глухой звук, это означает, что в результате процесса коррозии произошло отставание значительной части защитного слоя бетона от арматурного каркаса колонны. Тогда необходимо сбить отслоившийся бетон, очистить арматуру от продуктов коррозии и выполнить оштукатуривание колонны с целью восстановления защитного слоя бетона полимерцементным раствором или ремонтной смесью для бетона.

**Сколы бетона в основании** образуются на углах колонн и вдоль рабочей арматуры. Выявлено две причины образования сколов бетона по углам — сколы от механического воздействия и от развития трещин вдоль продольной арматуры (рис. 1, б). Наиболее опасными являются сколы от механического воздействия, поскольку они вызваны динамическими нагрузками — часто краны бьют грузом по колонне или грузовой автомобиль с прицепом при выполнении маневра. При слабых ударах сколы затрагивают только защитный слой бетона, а при значительных ударах может быть перебита рабочая арматура и повреждено тело колонны внутри арматурного каркаса, кроме того, что значительные

**Рис. 1.** Повреждения основания железобетонной колонны: а — трещины вдоль рабочей арматуры; б — сколы бетона вдоль рабочей арматуры

удары могут вызвать разрушение колонны. При отсутствии механического воздействия сколы образуются в результате развития трещины в защитном слое бетона вдоль рабочей арматуры. Коррозия арматуры приводит к отслоению больших кусков бетона и его отваливанию. Перед устранением дефекта необходимо очистить поверхность бетона от пыли и грязи и зачистить продукты коррозии арматуры, выполнить промывку и просушку. Для обеспечения совместной работы бетона гладкие контактные поверхности подвергаются пескоструйной обработке, на сечке или обработке металлическими щетками, рекомендуется перед нанесением на поверхность раствора бетона выполнить обработку клеящими составами на основе клея ПВА или эпоксидной смолы. По очищенной поверхности выполняется восстановление тела и формы колонны путем оштукатуривания полимерцементным раствором или специальным раствором из сухой строительной смеси для восстановления железобетона.

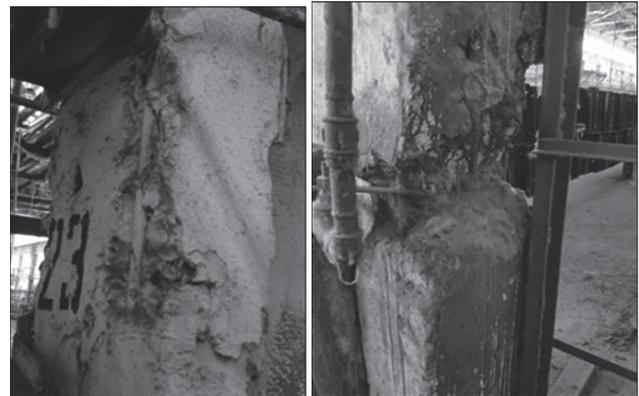
**Сколы бетона по углам**, данные повреждения тела железобетонных колонн в подкрановой части наиболее часто встречаемые дефекты (рис. 2, а). Причинами появления таких сколов так же являются механические воздействия, некачественное выполнение работ при монтаже (отсутствие виброуплотнения бетона при изготовлении), атмосферное воздействие. Последствия развития данных дефектов зависят от факторов их образования. Например, если скол был вызван некачественной укладкой бетона еще на стадии монтажа производственного здания, то здание может простоять десятилетия до проведения качественного обследования и устранения скола. Дефект, вызванный механическим повреждением защитного слоя бетона без обнажения арматуры, так же существенных последствий не влечет, скол бетона с обнажением арматуры приводит к ее коррозии, однако, если при этом арматура была окрашена и развитие коррозии предотвращено, то существенных последствий не будет. Устраняются выявленные сколы бетона вне зависимости от причин появления путем оштукатуривания по заранее подготовленной поверхности. Оштукатуривание выполнять полимерцементным раствором или специальной ремонтной смесью для бетона.

**Выбоины в теле бетона** колонны чаще всего появляются в результате механического воздействия. Иногда это связано с необходимостью установки производственного оборудования, тогда рабочие разбивают бетон колонны, и закрепляют оборудование привариванием его электросваркой к рабочей арматуре колонны,

но чаще всего, это вызвано движением транспорта (рис. 2, б). Причем механическое воздействие при маневрах внутри производственного здания автомобильного транспорта, значительно меньше, чем при движении железнодорожных составов. Техническое состояние таких колонн в зависимости от глубины повреждения бетона следует оценивать как ограниченно работоспособное или недопустимое. Результатом развития данного повреждения может быть обрушение колонны и вышележащих конструкций. Устраняются данные повреждения путем предварительной очистки поврежденной части колонны от пыли и грязи с последующим обетонированием поврежденного участка с использованием съемной или несъемной опалубки.

**Рис. 2.** Повреждения подкрановой части колонны: а — скол бетона с обнажением арматуры; б — выбоина в теле бетона

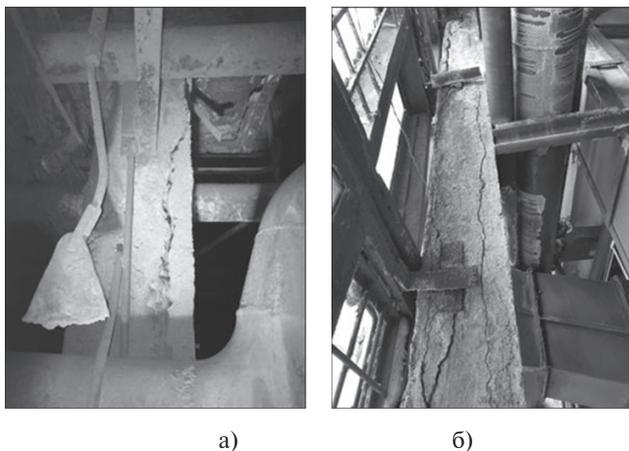
Наиболее опасным повреждением в железобетонных колоннах являются **трещины в теле бетона** (рис. 3). Причинами появления таких трещин является постоянное замачивание колонн. Очень часто в осенне-весенний период осадки попадают на колонны через окна или, просачиваясь через кровлю, попадая в бетон, влага замерзает, превращается в лед, затем снова оттаивает и замерзает в большем количестве. Если такие процессы происходят на протяжении нескольких лет, то может образоваться трещина всю высоту колонны значительной ширины раскрытия. Техническое состояние железобетонных колонн с такими повреждениями следует оценивать как недопустимое или аварийное. Дальнейшее развитие трещин может привести

к разрушению колонны и обрушению опирающихся на нее конструкций. Устранение выявленных трещин необходимо выполнять путем усиления колонн. В каждом случае это должен быть специально разработанный проект, учитывающий место расположения колонны, ее удаленность от оборудования, передающуюся на нее нагрузку и ее оставшуюся несущую способность.

**Рис. 3.** Трещины в теле бетона:

*a* — трещина в несущей колонне в подвале производственного здания; *б* — трещина в несущей двухветвевой колонне у окна

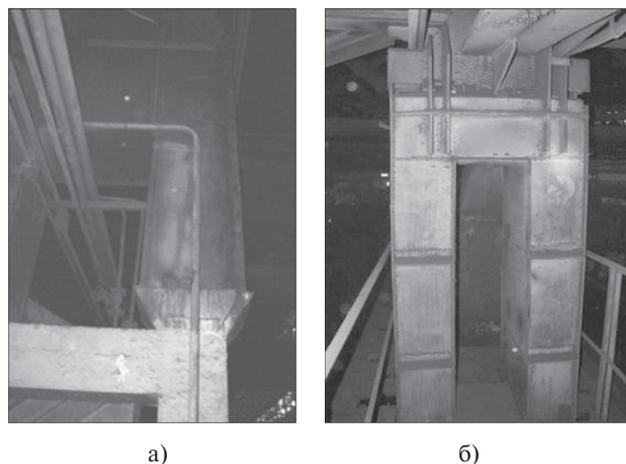
Уникальный принцип усиления был применен в одном из производственных цехов металлургического завода в г. Таганроге, надкрановая часть железобетонной колонны была полностью демонтирована и заменена на металлическую рамную конструкцию (рис. 4). Очевидно, что для каждой колонны разрабатывалось индивидуальное решение, так как в одном ряду колонн были отмечены различные варианты усиления.

**Рис. 4.** Уникальное восстановление железобетонных колонн:

*a* — усиление обетонированием в несъемной опалубке; *б* — усиление путем замены надкрановой части на металлическую раму

В первом случае выполняется металлический арматурный каркас, при этом новый арматурный каркас необходимо связать сваркой или вязальной проволокой со старым, для включения его в совместную работу, устанавливается опалубка, которая может быть деревянной съемной или металлической несъемной и заполняется бетоном. Для предотвращения распираания опалубки бетоном необходимо жестко и прочно соединить элементы опалубки. Для усиления рекомендуется применять самораспирающийся бетон, который глубоко проникает в трещину и заполняет все возможные полости внутри тела бетона. После набора прочности бетона, опалубку снимают, а колонну штукатурят или окрашивают. При применении несъемной опалубки по завершении бетонных работ рекомендуется металлическую опалубку окрасить.

Во втором случае усиление выполняется профилями металлопроката, металлическими уголками, швеллерами, двутаврами. Металлические элементы плотно обжимают тело колонны, при этом новый металлический каркас должен полностью воспринять на себя нагрузку от вышерасположенных конструкций здания. После этого трещины и полости внутри металлического каркаса заполняют бетоном или специальным раствором, при необходимости выполняют оштукатуривание, а металлические элементы окрашивают.

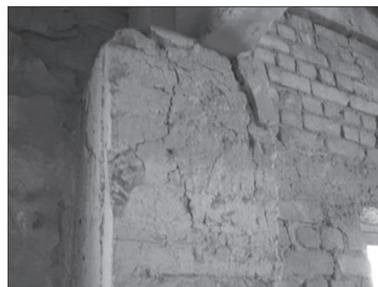
Рис. 5. Разрушение оголовка колонны, уменьшение опорной площадки для балки покрытия

**Разрушение оголовка колонны.** Данный дефект является развитием замачивания оголовка железобетонной колонны и выражается во множестве трещин, отслоении бетона, вываливании бетона, выпучивании арматуры (рис. 5), уменьшении опорной площадки для фермы. Техническое состояние такой колонны является аварийным, требуется немедленное проведение страховочных мероприятий, разгрузка колонны и восстановление оголовка.
