## ПРИЧИНЫ ПОВРЕЖДЕНИЙ БАЛКОННЫХ ПЛИТ ЖИЛЫХ ДОМОВ

Основанием для проведения обследования послужила проверка технического состояния балконных плит трехэтажного многоквартирного кирпичного жилого дома с целью определения степени износа, возможных дефектов и оценки возможности дальнейшей эксплуатации плиты.

Рассмотрим причины повреждений балконных плит на примере жилого многоквартирного дома в городе Белгороде. Основанием для проведения обследования послужила проверка технического состояния балконных плит трехэтажного многоквартирного кирпичного жилого дома с целью определения степени износа, возможных дефектов и оценки возможности дальнейшей эксплуатации плиты.

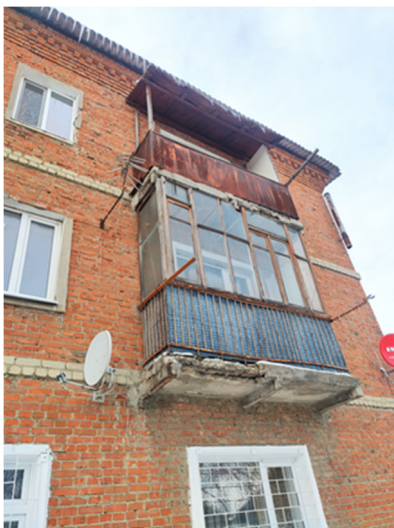
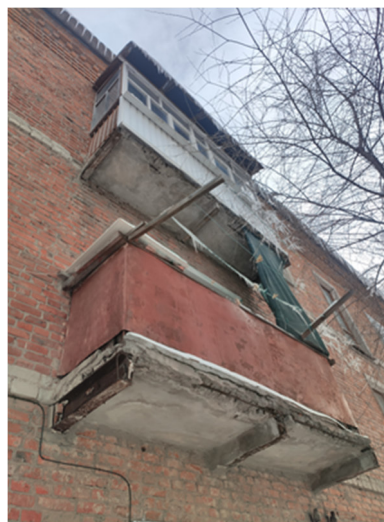
Рис. 1. Состояние балконных плит кв. 1 (слева) и кв. 2 (справа)

При осмотре балконных плит квартир 1 и 2 были зафиксированы следы значительного разрушения бетона по периметру конструкции и на некоторых участках в нижней растянутой зоне; нарушения сцепления арматуры с бетоном; отсутствие отлива; зафиксирована коррозия арматуры; трещины в растянутой зоне балконной плиты шириной более 3 мм; отсутствие защитного бетонного слоя на несущих швеллерных балках и как следствие – их коррозия (рис. 1).

Как показало обследование, существующие повреждения во всех балконных плитах, кроме квартиры 3, не свидетельствуют о снижении несущей способности. Для продолжения нормальной эксплуатации требуется ремонт по устранению поврежденных участков конструкции балконной плиты, а в случае квартиры № 3 – полная реконструкция балконной плиты.

5. На основании данных, полученных в результате оценки, состояние конструкций плит балконов в квартирах 1, 2, 5 и 6 на данный момент оценивается как ограниченно-работоспособное состояние, близкое к недопустимому – категория технического состояния, при котором некоторые из контролируемых параметров не отвечают требованиям норм и стандартов, но нарушения в данных конкретных условиях эксплуатации не приводят к нарушению работоспособности, и несущая способность конструкций, с учетом влияния имеющихся дефектов и повреждений, обеспечивается. Однако в некоторых случаях существующие повреждения могут свидетельствовать о снижении несущей способности. По этой категории необходим контроль за конструкциями, ограничение нагрузок. Необходимо проведение

работ по устранению повреждений и восстановлению эксплуатационных свойств по предварительно разработанному и утвержденному проекту.

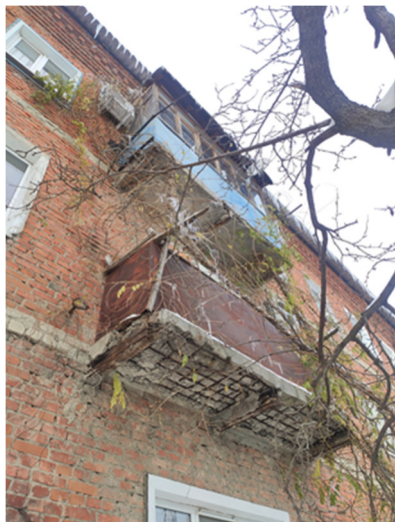
Рис. 2. Состояние балконных плит кв. 3 (слева) и кв. 4 (справа)

При осмотре балконной плиты квартиры 3 было зафиксировано полное разрушение защитного слоя бетона в растянутой зоне; выкрашивание бетона из тела плиты; нарушения сцепления арматуры с бетоном; отсутствие отлива; оголение и коррозия арматуры; разрушение деревянных брусков, расположенных в полках несущих

швеллерных балок, отсутствие защитного бетонного слоя на них и как следствие – коррозия полок и стенки прокатного профиля; наличие большого количества поросли, разрушающей тело бетона (рис. 2).

6. На основании данных, полученных в результате оценки, состояние конструкции балконной плиты в квартире 3 на данный момент оценивается как аварийное состояние – категория технического состояния, при которой существующие повреждения свидетельствуют о возможности обрушения конструкции. Требуется немедленная разгрузка конструкции и полная ее замена по предварительно разработанному и утвержденному проекту.

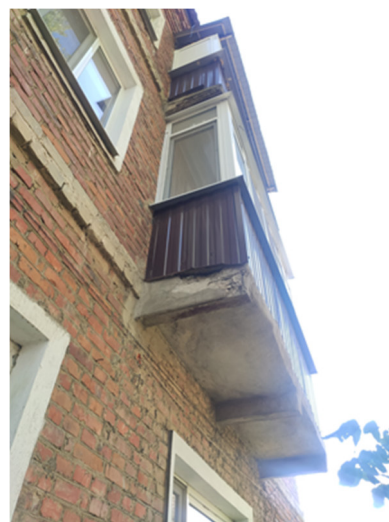
При осмотре балконной плиты квартиры 4 следов разрушения тела плиты выявлено не

было. Зафиксировано отсутствие отлива, незначительное разрушение защитного слоя несущих

металлических балок и как следствие – их незначительная коррозия (рис. 2).

7. На основании данных, полученных в результате оценки, состояние конструкции балконной плиты в квартире 4 на данный момент оценивается как работоспособное состояние – категория технического состояния, при которой некоторые из числа оцениваемых контролируемых параметров не отвечают требованиям проекта или норм, но имеющиеся нарушения требований в конкретных условиях эксплуатации не приводят к нарушению работоспособности, и необходимая несущая способность конструкций с учетом влияния имеющихся дефектов и повреждений обеспечивается.

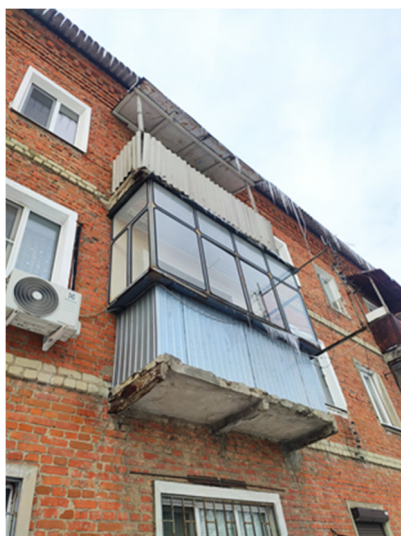
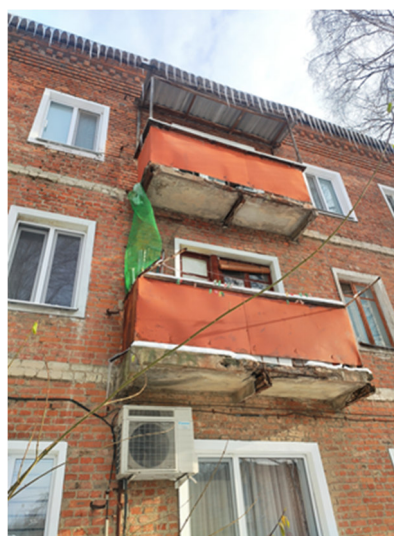
Рис. 3 Состояние балконных плиты кв. 5 (слева) и кв. 6 (справа)

При осмотре балконных плит квартир 5 и 6 зафиксированы следы разрушения бетона по периметру конструкции; отсутствие отлива; зафиксирована коррозия арматуры на оголившемся в

результате разрушения бетона участке плиты; разрушение защитного бетонного слоя на несущих стальных балках и как следствие – их коррозия (рис. 3).
