Опыт реконструкции зданий промышленного назначения

Experience in reconstruction of industrial buildings

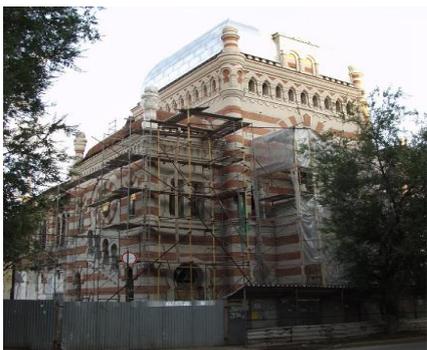
Рис. 2. Здание Самарской синагоги

Как правило, временное повторное использование может быть осуществлено с помощью простых мероприятий, но при долгосрочном могут потребоваться крупномасштабные (частичный снос, укрепление, реконструкция, интеграция новых структур) (рис. 2). Причиной износа здания могут быть старение или физические повреждения. Наиболее важными последствиями среди тех, которые могут привести к серьезным повреждениям, являются коррозия, а также физические, механические и экологические воздействия на конструкцию.

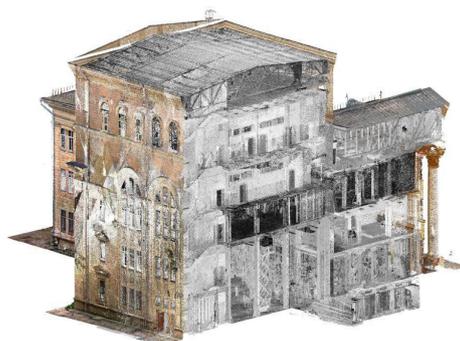
Рис. 3. Техническое обследование здания

Диагностика обследования, которая проводится для здания и его частей, многочисленна (рис. 3). Сначала идет анализ истории строительства, собирают наиболее важные документы и проекты ранее выполненных реконструкций, при их наличии. Затем производится визуальный осмотр, который определяет дальнейшие действия. Детальные и точные испытания могут быть проведены, если конструкция частично разрушена. Качество основных элементов определяют путем удаления различных покрытий (штукатурных, лакокрасочных, гобеленовых, напольных, настенных). В результате проверки несущие конструкции не должны разрушаться, а стабильность здания и безопасность пользователей и инспекторов не должны подвергаться угрозе. Важными этапами испытаний являются статический расчет существующих конструкций (несущая способность и деформация), а также выполнение строительных физических и санитарно-технических расчетов.

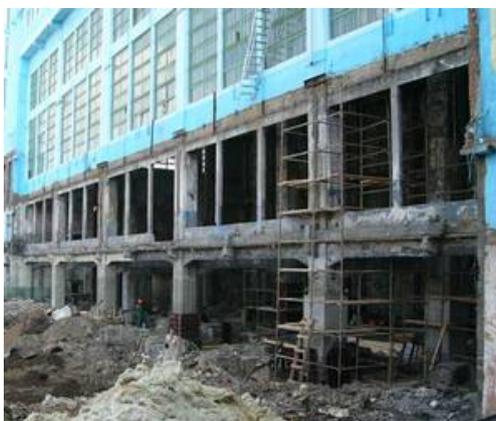
Рис. 4. Вертикальные несущие конструкции

Вертикальные несущие конструкции (рис. 4) ранних промышленных зданий не отличались от жилых домов, т.е. они были построены из кирпича, камня и дерева. Сначала использовались деревянные столбы, позже, когда пролет был увеличен, внутренние столбы изготовляли из чугуна или прокатанной стали. Нагрузка от перекрытий и кровельных конструкций передавалась на внутренние колонны, столбы или наружные несущие стены.

Поврежденные части деревянных колонн должны быть заменены. Одним из распространенных способов укрепления несущих конструкций является армирование. Армирование чугунных столбов без изменения их внешнего вида может быть произведено путем внутреннего армирования полых столбов или заливки их бетоном. При необходимости, рекомендуется применение новых элементов, изготовленных из качественных материалов. Стены могут быть усилены углеродными или стекловолоконными композитными лентами, текстилем, инжестированным бетоном и стальными лентами.

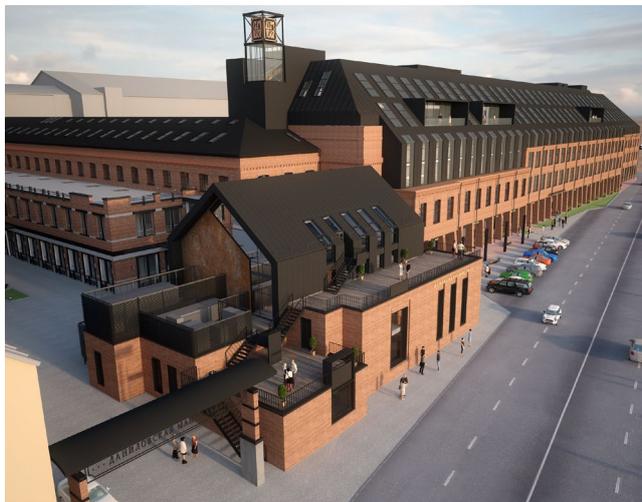
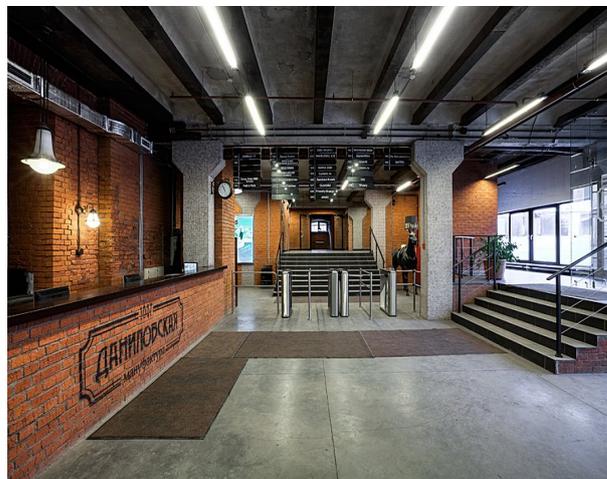
Рис. 9. Даниловская мануфактура

Фабрику «Даниловская мануфактура» реконструировали под деловой центр в стиле LOFT. Несущие конструкции полностью сохранили, а демонтировали только внутренние перегородки и кровлю, взамен которых возведены новые перекрытия и мансардный этаж. Плоская кровля здания была использована под двухуровневую эксплуатируемую террасу ресторана, где уровни были соединены между собой наружной металлической лестницей.

Блестящим решением проблемы сомасштабности стало использование в надстроенных этажах и утепленной фальцевой кровле материала, радикально отличающегося от аутентичной кладки красного кирпича – темных металлических листов долговечного кровельного материала Reinzink. Выбор решения был связан с большим уклоном кровли. Объединяющим элементом всего проекта явился стальной массивный двутавр. Его роль, как несущей части при реконструкции здания, была необходима, однако не менее важной ее роль оказалась и в стилистической поддержке интерьера, напоминающей об исторической принадлежности здания к промышленным сооружениям.

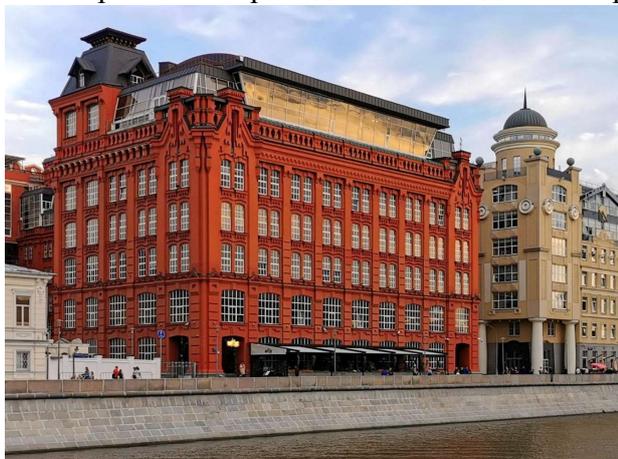
Рис. 10. Голутвинская мануфактура

С сохранением историко-архитектурного облика прошел процесс реконструкции фабрики «Голутвинская мануфактура», которая стала бизнес-парком «Голутвинская слобода». Это первый в Москве успешный пример приспособления промышленной территории под офисы. Отмечалось, что в ходе реконструкции здание, выходящее на Якиманскую набережную, было надстроено мансардой и получило совершенно новые интерьеры, сохранив исторический фасад и основные несущие конструкции.

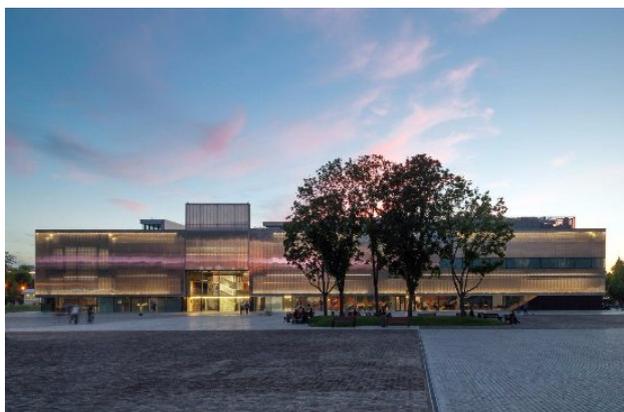
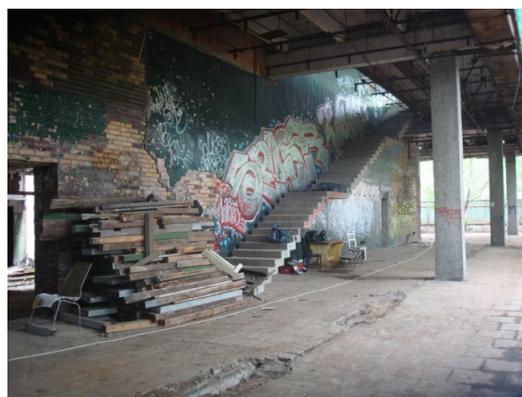
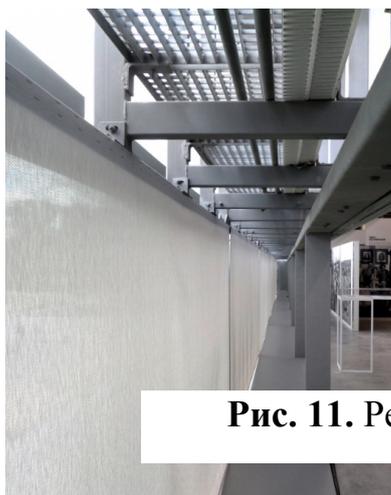
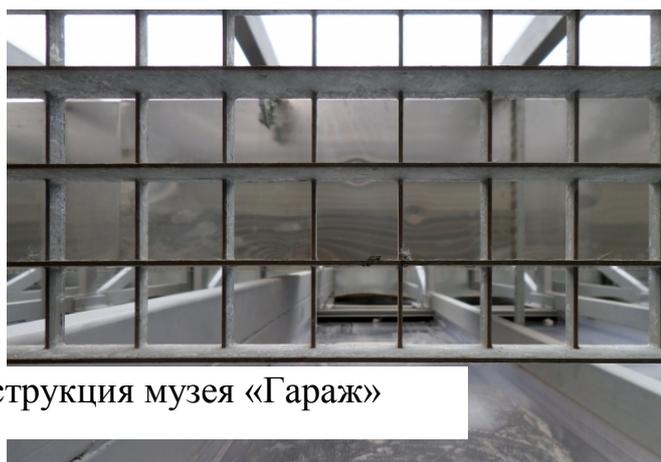
Рис. 11. Реконструкция музея «Гараж»

Над реконструкцией работало известное бюро голландского архитектора Рема Колхаса ОМА. Отдавая дань истории здания, он и команда музея «Гараж» старались максимально сохранить все особенности постройки, избегая изменения его структуры. Были отреставрированы лестничные пролёты

и кирпично-мозаичные стены, включая уникальную мозаику с изображением рыжеволосой девушки в окружении листвы, нынешний символ музея. Частично сохранилась и керамическая плитка, уложенная с советских времён. В результате реконструкции объект

получил современный фасад из полупрозрачного двухслойного поликарбоната. Панели шириной 11 метров поднимаются вертикально над террасой на крыше здания и открывают пространство атриума.

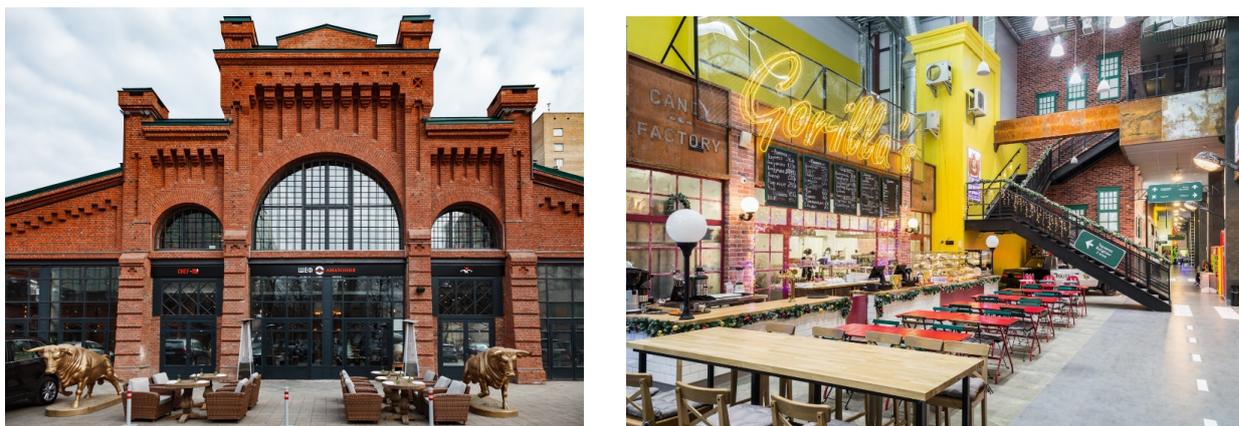
Рис. 12. Бывший Миусский трамвайный парк

Минимальное реконструктивное преобразование потребовалось, чтобы бывший Миусский трамвайный парк на улице Лесная стал самой активной точкой культурной и развлекательной жизни горожан (рис. 12). Реставраторы очистили стены от краски, укрепили старую кирпичную кладку, восстановили утраченные элементы декора, заделали трещины, а также привели в порядок кровлю корпусов. Это произошло и с комплексом «Artplay» в Сырмятническом переулке.

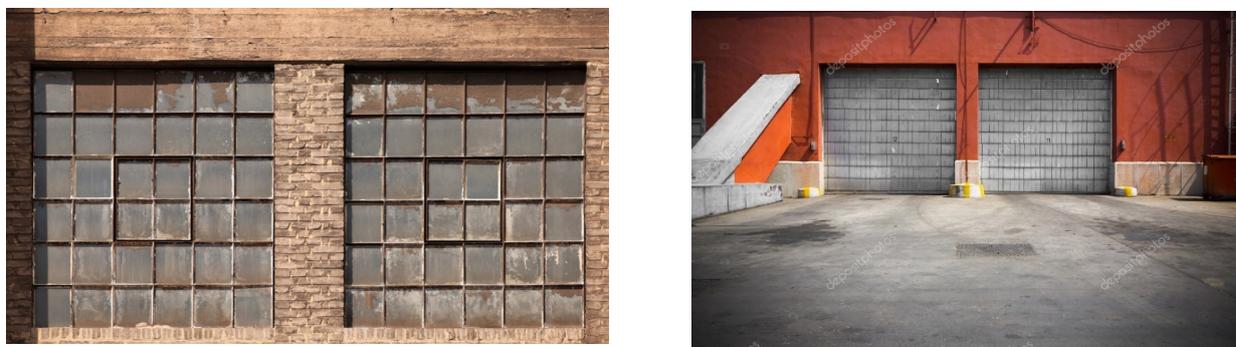
Рис. 13. Двери и окна

Двери и окна, используемые в промышленной архитектуре, обычно были изготовлены из дерева и стали небольшой толщины с сегментным арочным замыканием, и установлены в плотном интервале (рис. 13). Как правило, они изготавливались с чугунными или стальными разделительными ребрами и небольшими раскрывающимися крыльями. Двери и ворота были раздвижные. Крылья были цельными или выполненными из каркасных и бетонных элементов. Их замена требуется в основном по причине недостаточной теплоизоляции.

Новые двери и окна при реконструкции могут быть изготовлены из дерева, стали, алюминия или пластика, покрытого по меньшей мере двухслойным теплоизоляционным остеклением. Сохранение первоначального характера плотного интервала при недостаточной толщине типичных профилей решалось путем применения уникальных конструкций, размещенных внутри помещений за старыми.

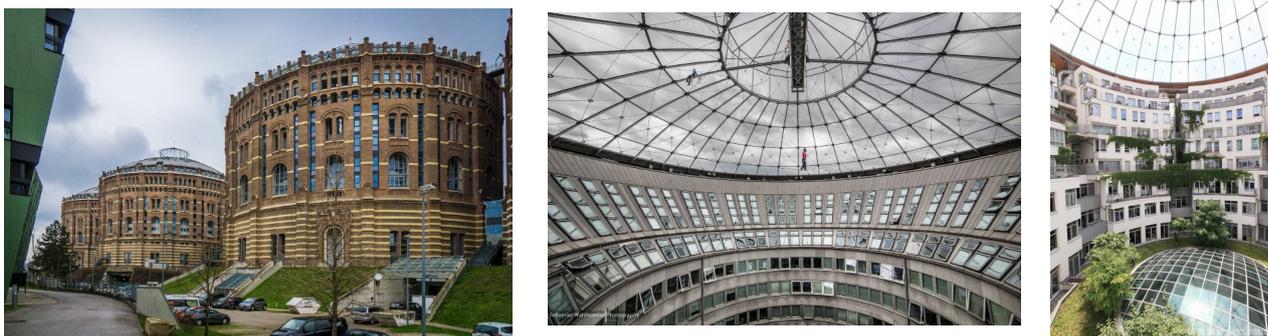
Рис. 14. Венские газометры

Интересным примером Европейской реновации являются «Венские газометры», которые были построены между 1896 и 1899 г. (рис. 14). Все четыре газометра были замаскированы под здания с помощью ограждений из кирпичных стен, увенчанных стеклянными куполами. Учитывая их внушительные силуэты (около 62 м внутренний диаметр и 72 м высота), арочные окна и детализацию конструкций, архитектор Джин Нувель сохранил корпус нетронутым как историческое наследие. Он запроектировал серию из 9

сегментов, в которых разместил квартиры на 14 уровнях, для чего пришлось установить дополнительные ограждающие конструкции и повысить эксплуатационные качества существующих несущих. Жилые зоны располагаются в верхней части газометров, офисные – в средней, а развлекательные в нижней, в которую можно пройти по переходам из любой

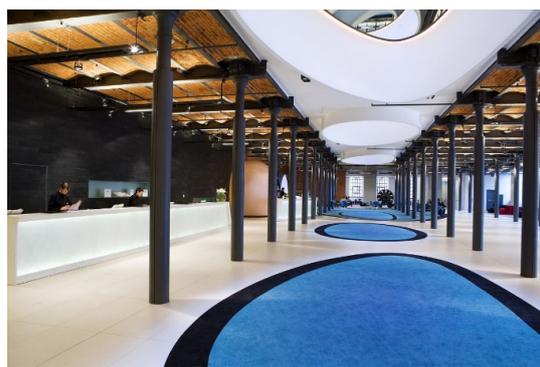
Рис. 17. Внутреннее пространство Мануфактуры

Самый первый цех Познаньский был приспособлен под рестораны и магазины. В бывших механических мастерских, амбулатории и пожарной части разместились кафе. В здании электростанции проводятся дискотеки, а в белильном цехе можно поиграть в боулинг и бильярд. В больших зданиях находятся кино и театр, музеи (рис.17, 18).

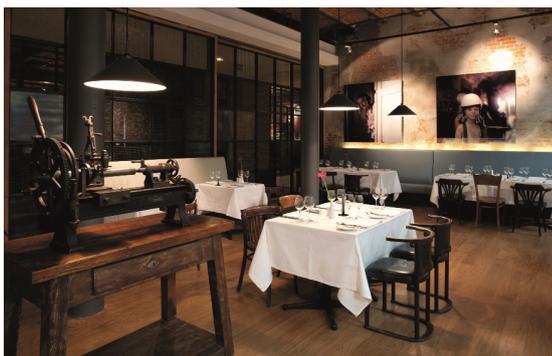
Рис. 18. Внутреннее пространство Мануфактуры

Отдельно выделяется ткацкий корпус — самое большое здание комплекса. Внешний вид сооружения сохранили практически без изменений, а внутри соединили исторические детали с современными. На первом этаже остались металлические балки и своды Монье, но при этом в центральной части отеля был сделан новый потолок и создан атриум с яйцевидными прорезями. Большой зал для танцев превратили в камерный, передвинув перегородки. Во время реставрации архитекторы нашли сохранившийся резервуар для воды, который использовали для тушения пожаров. Его элементы использовали в конструкции бассейна, поместив под стеклянную оболочку.
