Ахмедов М.А., канд. физ.-мат. наук, в. н. с.  
Институт сейсмостойкости сооружений  
Академии наук Республики Узбекистан

## ПОВРЕЖДЕНИЯ И РАЗРУШЕНИЯ ОБЪЕКТОВ ЭНЕРГОСИСТЕМ ПРИ ЗЕМЛЕТРЯСЕНИЯХ

*Проанализированы полученные повреждения и разрушения на объектах электроэнергетики при Фукуйском (Япония) 28.06.1948 г., Спитакского (Армения) 08.12.1988 г. и ряда других землетрясений. Отмечены причины аварий Саяно-Шушенской ГЭС и плотин. Сделаны выводы и даны рекомендации для принятия соответствующих защитных мероприятий.*

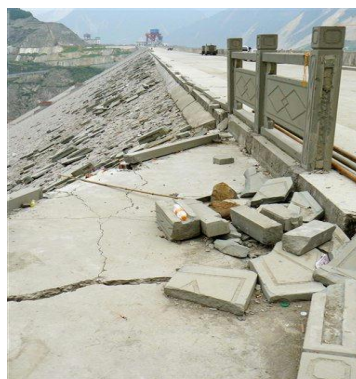
Рис. 4. Фрагменты повреждения плотины «Зипингпу» во время землетрясения [9]

Несмотря на близость плотин к эпицентру землетрясения (12–17 км), эти плотины выдержали сотрясения, за исключением значительных и незначительных повреждений, которые сводились к нарушению облицовочного бетона и разрыхление каменно набросной плотины Зипингпу, смещению плотины Бику на 30 см, разрывам облицовочных плит и стен парапетов, трещинам зданий ГЭС и др. (рис. 4).
